Recent gerenoveerd

# GROOT ONDERHOUD AAN HET GROOT HANDELSGEBOUW

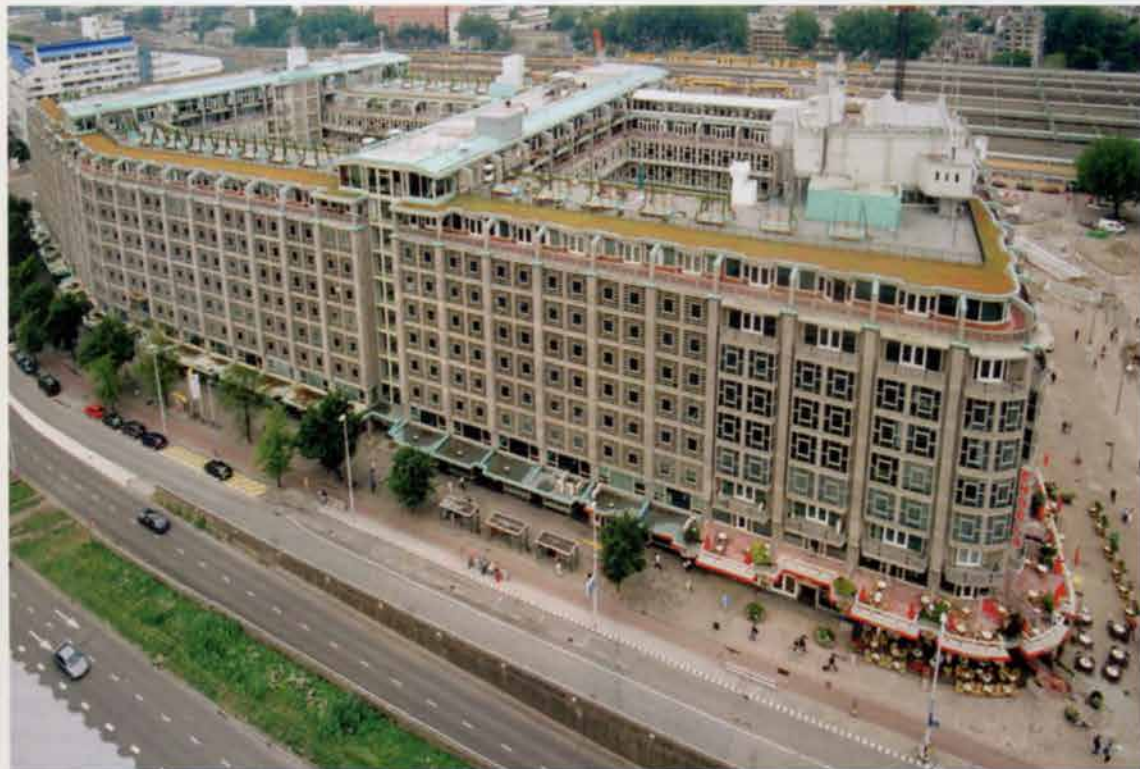
1 | Groot Handelsgebouw na renovatie  
(foto's Architectenbureau  
J. van Stigt)

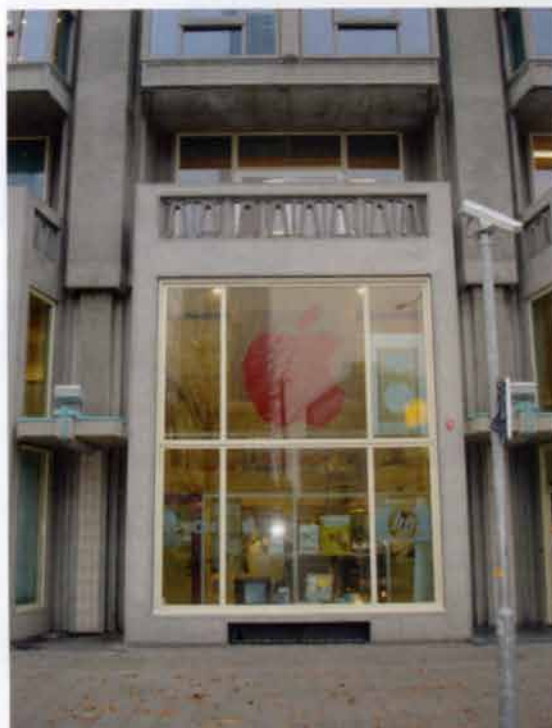
2 | Verschillende betontexturen

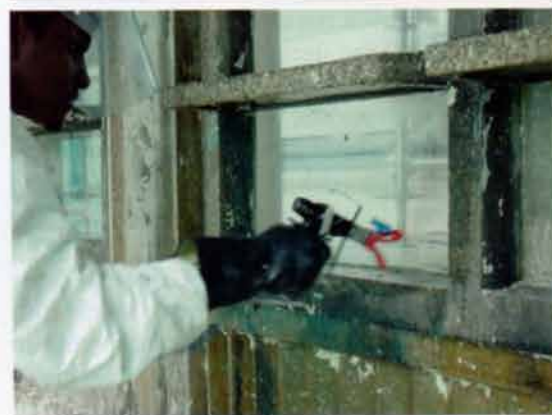
bakstenen gangmuren en eikenhouten deuren verdwenen. Op de buitengevel waren daarnaast vele lagen verf (foto 3,4) op het ooit blanke beton aangebracht met laagdiktes tot 10 mm, waardoor van het oorspronkelijke ontwerp met de verschillende betontexturen weinig meer overeind bleef. De gevel was hierdoor veranderd in een uniforme wit/grijze gevel die het oog niet meer kon verleiden.

slechte kwaliteit waren. In plaats van te repareren met betonmortel, is in sommige gevallen gekozen voor reparatie met een ongeschikt epoxyhars. Dit leidde tot uitkalking en wapeningscorrosie.

Als gevolg van deze carbonatatiereactie neemt de pH-waarde van het beton af, wat wapeningscorrosie uiteindelijk weer mogelijk zal maken. Het duurt echter enige tijd voordat deze reactie, die voornamelijk aan het oppervlak plaats heeft, de wapening bereikt. Bij goed dicht beton met voldoende dekking kan dat proces vele tientallen jaren duren. Bij veel gebouwen uit bijvoorbeeld de jaren dertig, waaronder het Van Nellegebouw, is dan ook weinig tot geen betonreparatie nodig geweest. De grootschalige wapeningscorrosie bij het Groot Handelsgebouw is waarschijnlijk een gevolg van de beperkte betondekking en een slecht verdichte huid.

3 | Het betonoppervlak blijkt in zeer slechte staat

In 2002 is begonnen met het verwijderen van de vele verf- en teerlagen van de gevel van het Groot Handelsgebouw. De lagen verf van soms wel een centimeter dik konden afgeweekt worden met behulp van een verfabijter. Om de gevel helemaal in goede staat te krijgen, is vervolgens een dun laagje beton verwijderd door middel van zandwassen. Zodoende kreeg het gebouw langzaam maar zeker weer haar natuurlijke kleur terug.

Tijdens de renovatie van 2002 - 2005 zijn de betonschades aan kolommen, balken en gevelkozijnen (deels handmatig en deels met behulp van natte spuittechniek) gerepareerd met SikaMonoTop® betonreparatiemortels. Voor elke in het gebouw gebruikte betonsoort is een reparatiemortel gekozen die qua kleur en textuur aansluit bij het aanwezige beton. De reparaties zijn hierdoor vrijwel niet zichtbaar.

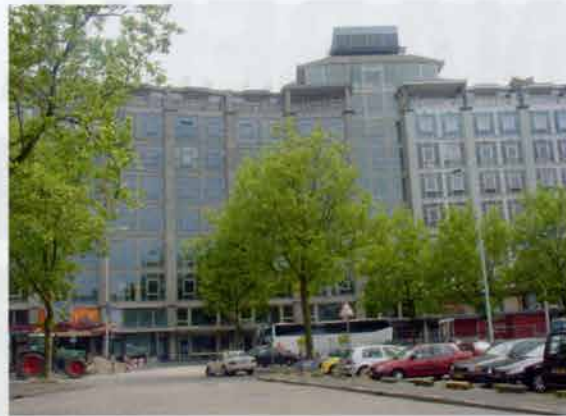
4 | Tijdens de renovatie: het linkerdeel is al bewerkt, terwijl het beton rechts nog verborgen is onder lagen witte verf

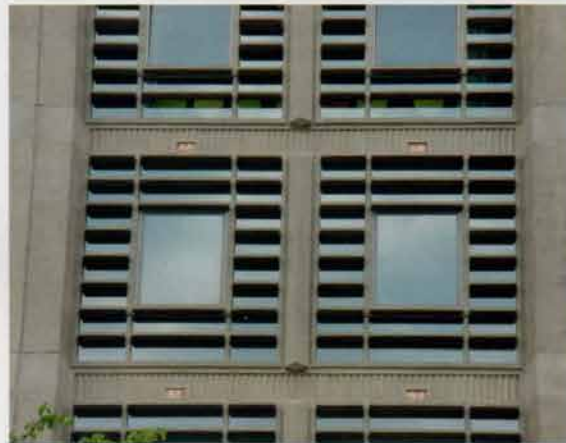
5 | Gerenoveerd gevelkozijn
