# Van lager wal naar hoog niveau

Droogbak in Amsterdam

Het gebouw aan de Droogbak 1A te Amsterdam, kortweg bekend als 'Droogbak', is in 1884 ontworpen als prestigieus hoofdkantoor voor de (H)ollandsche (I)zeren (S)poorweg (M)aatschappij door de architecten C.B.Posthumus Meyjes en D.A.N. Margadant. Na het verlies van deze eerste functie is het in de laatste decennia 'aan lager wal geraakt' en tenslotte zelfs met sloop bedreigd. Net op tijd, ruim een eeuw na de bouw, is het gebouw herontdekt als prestige-object. Een interne gedaantewisseling veranderde het gebouw in een hoogwaardig functioneel kantoorgebouw dat is voorzien van alle moderne technieken. Dat daarbij de oorspronkelijke neorenaissance stijl door architectenburo J. van Stigt is gerespecteerd en in oude luister hersteld komt het sinds kort in het pand gevestigde advocatenkantoor goed van pas. Trots prijkt de firmanaam in goud boven de ingang waar eens de letters HIJSM de gevel sierden.

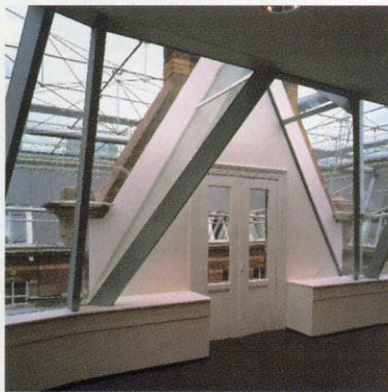
Glasvlakken in de kap van de zolderverdieping aan de atriumzijde. In de goot is een constructie aangebracht voor de glazenwasser. Het veiligheidshek kan na gebruik in twee delen worden weggeklapt om het beeld van dakrandprofiel te handhaven.

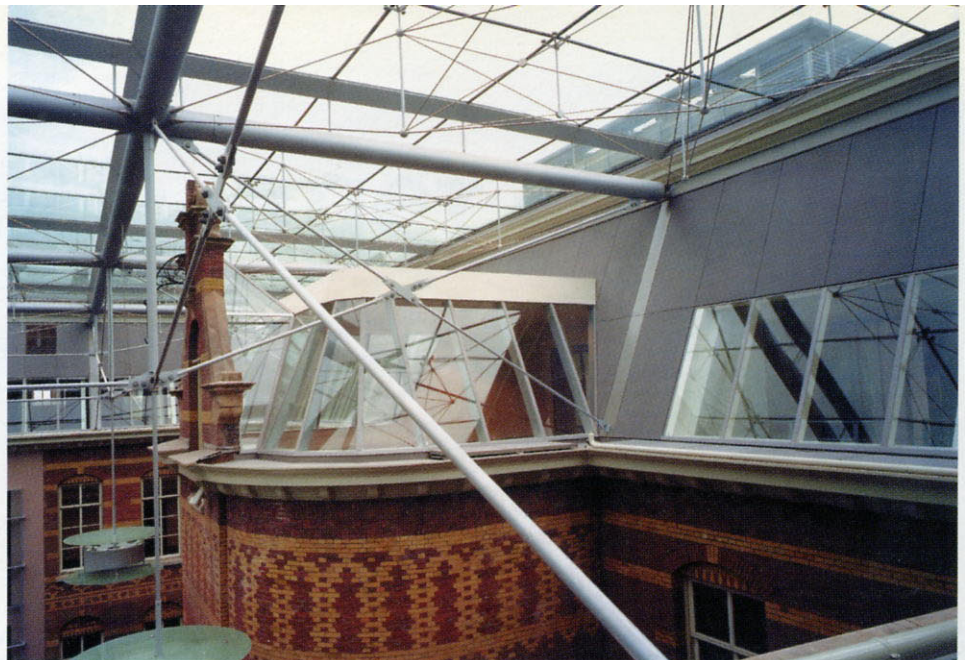
Detail 2. Goot bij atrium. Schaal 1 : 30
