De Hallen in Amsterdam bruisen weer

De grote tramremise 'De Hallen' in Amsterdam wordt momenteel gerestaureerd en herbestemd. Eind november 2014 is het complex omgetoverd tot centrum voor media, cultuur, mode en ambachten.

Projectgegevens

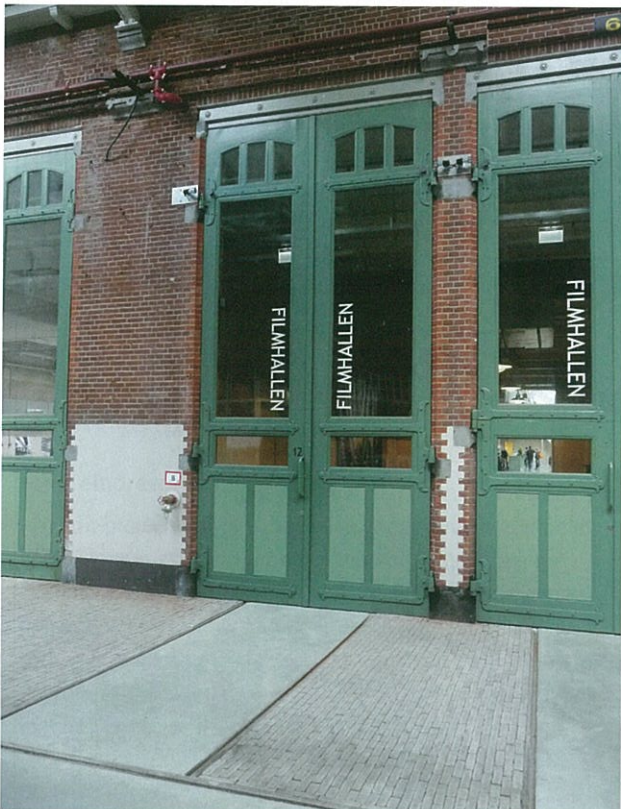
De 5,5 meter hoge deuren en de tramrails zijn behouden gebleven. Hierdoor reden de trams de hal in.

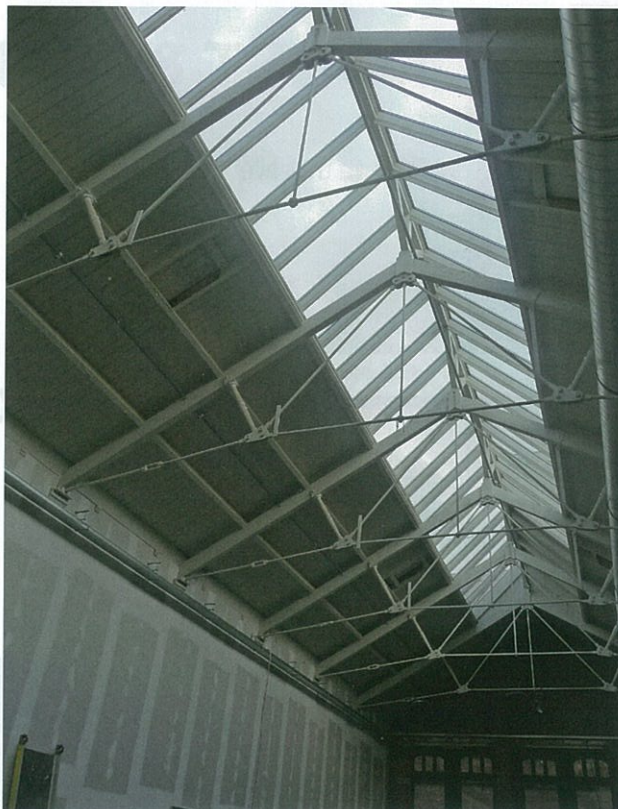
De Polonceau-spanten tonen het industriële karakter van de grote hallen.

Een Polonceauspant is een spantconstructie, ontworpen door de Franse ingenieur Polonceau, om grotere ruimten te kunnen overspannen. De constructie is voor het eerst toegepast in 1839 en komt veel voor bij onder andere stationsoverkappingen en markthallen. Het Polonceauspant is een kapspant, dat is opgebouwd uit driehoeken, waarbij de staven, die haaks op de spantbenen staan, de druk van de belasting erboven opvangen (dit zijn de drukstaven) en de overige staven de trek opvangen (dit zijn de trekstaven of trekstangen). Deze combinatie van druk- en trekstaven gaat spatkrachten tegen; dit zijn horizontale zijwaartse krachten, die de constructie naar buiten doen wijken.

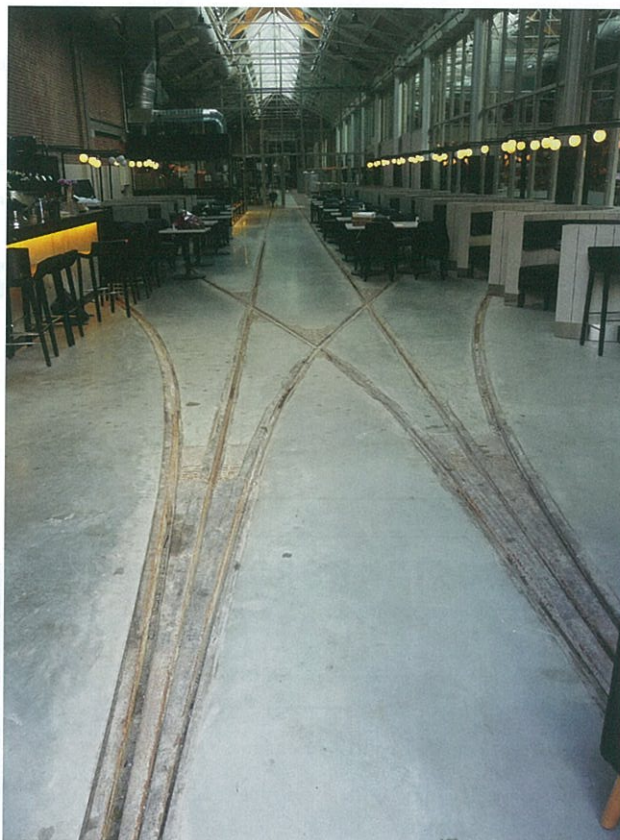
De unieke driewegsplitsing combineert prima met de nieuwe horecabestemming.
